# VOSNE-ROMANÉE

N° 996

Département 21 Commune: Vosne-Romanée

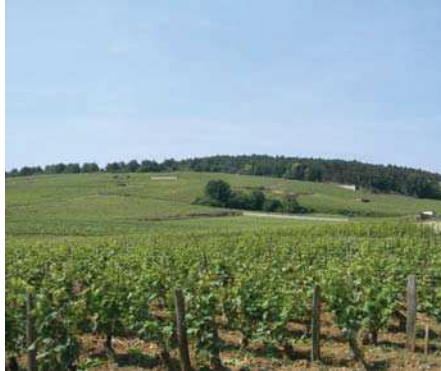
Dénomination: ensemble agricole

Titre courant: **ensembles agricoles ; meurgers**

Commentaire descriptif: 3 repéré. Tas d'épierrements parfois recouverts en partie de végétation

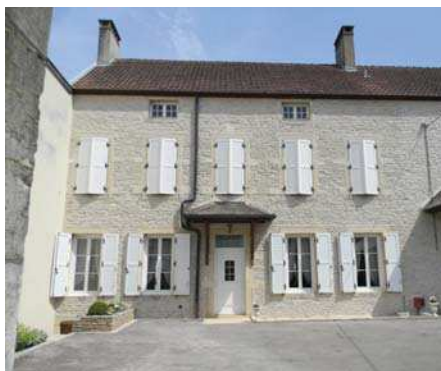
N° 997

Titre courant: **maison ; domaine Anne Gros**

Commentaire descriptif: Maison de plan rectangulaire, implantée en retrait d'une cour, et comportant une cave, un rez-de-chaussée et deux étages dont un en surcroît. Toit à longs-pans couvert de tuiles mécaniques. Murs en moellons de pierre apparents sur la cour ou enduit sur les autres façades. Baies rectangulaires ou oblongues. Auvents de tuiles plates protégeant les deux portes d'entrée et la porte charretière au centre de la façade. Descente de cave au nord. Chronogramme "1830" gravé sur l'une des pierres de la façade sur cour,

Diagnostic: Probablement remaniée (couverie ou cellier réaffecté), cette maison présente une mise en œuvre simple mais élégante.

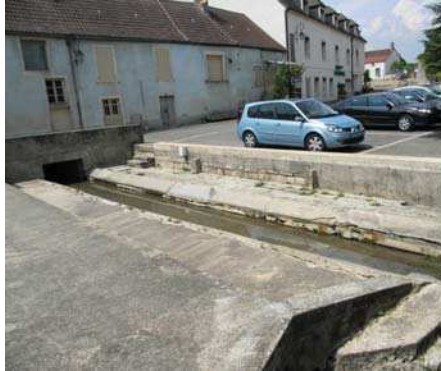
N° 998

Titre courant: **lavoir**

Commentaire descriptif: Aménagement d'un bassin et de pierres inclinées sur le cours d'eau cours d'eau le Bornue. Cet aménagement n'est pas couvert,

Diagnostic: Seul lavoir repéré de la commune. Certaines pierres sont dégradées.

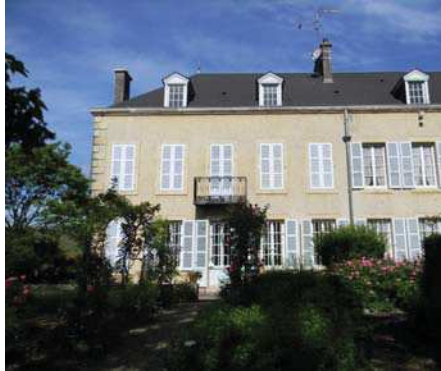
N° 999

Titre courant: **maison ; domaine Leroy ; Les Genaivrières**

Commentaire descriptif: Edifice de plan rectangulaire, implanté entre cour et jardin, comportant une cave, un rez-de-chaussée et deux étages dont un de comble. Toit à croupes couvert d'ardoises et percé de lucarnes à deux pans, de tabatières et de chatières. Murs en maçonnerie crépie avec chaînes d'angle harpées et soubassement en pierre. Baies rectangulaires avec balcons et garde-cors en fer forgé devant deux des fenêtres du premier étage de la façade est. Descente de cave à l'angle sud-ouest. Jardin aménagé et cour clos de murs en pierre couverts d'un chaperon de tuiles mécaniques. Sur la cour, portail formé de deux piliers en pierre de taille et porte piétonne, les deux fermés par une grille en fer forgé.

Diagnostic: Maison aux proportions élégantes composant, avec sa cour et son jardin aménagé, un ensemble au charme discret.

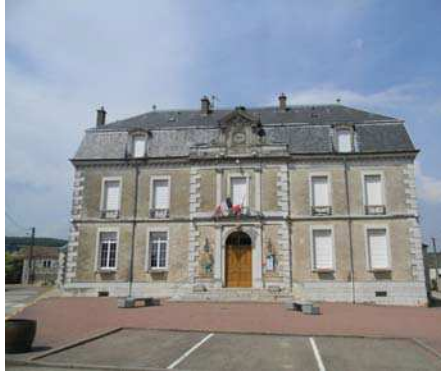
N° 1000

Titre courant: **mairie-école**

Commentaire descriptif: Edifice de plan en T, comportant un premier corps de bâtiment rectangulaire avec une cave semi-enterrée, un rez-de-chaussée surélevé et deux étages dont un de comble. Toit brisé à croupes couvert d'ardoises avec lucarnes à fronton cintré, velux et tabatières. Murs en maçonnerie enduite avec chaînes harpées, bandeau et soubassement en pierre. Soupiaux pour éclairer la cave, baies rectangulaires ou en plein-cintre. Garde-corps en fer forgé devant les fenêtres du premier étage. La travée centrale de la façade sud forme un léger avant-corps et est couronnée d'un édicule sculpté en pierre surmonté d'un fronton triangulaire. Cet édicule comporte une horloge en pierre, l'inscription "MAIRIE" et un blason orné des lettres "RF". Perron en pierre conduisant à la porte d'entrée. Au centre de la façade nord et perpendiculairement, deux corps de bâtiment rectangulaires. Le premier possède une cave, un rez-de-chaussée et deux étages dont un de comble, le second un rez-de-chaussée et un étage de comble. Toits à longs-pans couverts de tuiles plates et percés de velux. Murs en maçonnerie enduite avec chaînes harpées, bandeau et soubassement en pierre. Baies rectangulaires avec garde-corps en fer forgé aux fenêtres du premier étage. Sur le pignon nord du second corps, chronogramme "1884". Le long des deux rues, des ailes généralement d'un niveau se développent et ferment ainsi l'ensemble de la parcelle.

Diagnostic: Imposant bâtiment particulièrement visible dans l'espace public en raison de son implantation à un croisement de rue avec un grand espace dégagé au sud. De plus, ses modénatures soignées et son ordonnancement général ont conservé leur authenticité.

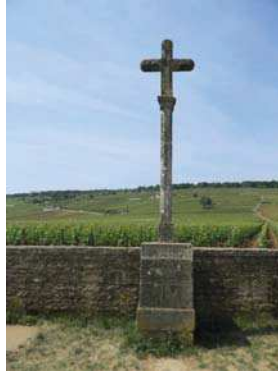
N° 1001

Titre courant: **croix monumentales**

Commentaire descriptif: 7 repéré ; 0 étudié. Croix monumentales en pierre ou béton sur piédestal.

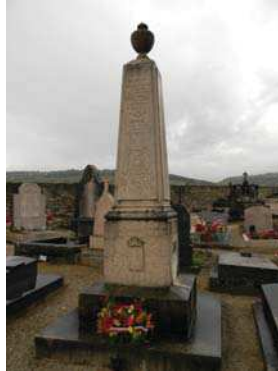
N° 1002

Titre courant: **monuments aux morts**

Commentaire descriptif: Monuments en pierre en forme d'obélisque. Le premier porte les inscriptions suivantes : "Ici reposent / XXII légionnaires / du Rhône / morts pour la défense / de la patrie / au combat de Nuits / XVIII décembre / MDCCCLXX" ; " Erigé / en leur honneur / par les habitants de / Vosne-Romanée" ; ainsi que le noms des soldats morts pendant la guerre de 1870. Le deuxième monument est doté d'une sculpture représentant un soldat et porte l'inscription : "A ses enfants / morts pour la patrie / la commune de Vosne-Romanée / 1914-1918".

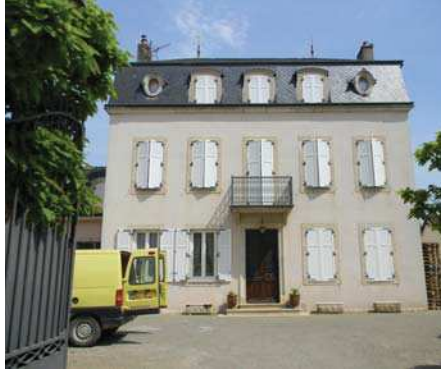
N° 1003

Titre courant: **maisons de maître**

Commentaire descriptif: 2 Repéré. 0 Étudié. Maisons de plan carré implantées en retrait par rapport à la rue, comprenant un rez-de-chaussée surélevé et deux étages dont un de comble. Toits bisés à croupes couverts d'ardoises et éclairés par des lucarnes et des œils-de-bœuf. Bâtiments édifiés en moellons de pierre enduits. Baies rectangulaires et en arc segmentaire. Balcon au premier étage de la travée centrale.

Diagnostic: Bâtiments présentant les caractéristiques architecturales des maisons de maîtres datant du début du 20e siècle, en bon état.

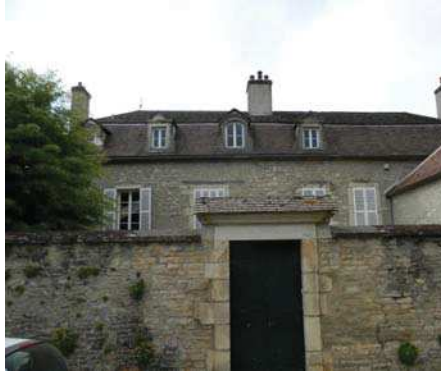
N° 1004

Dénomination: établissement vinicole  
Titre courant: **établissement vinicole dit Clos Eugénie**  
Adresse: Gouillotte (rue de la) 14  
Références cadastrales: 2011 AL 78 ; 80  
Commentaire descriptif: Ensemble comprenant une maison de maître et deux cuveries. Maison de plan rectangulaire implantée parallèlement à la rue, comprenant un rez-de-chaussée et deux étages dont un de comble. Toit brisé à croupes couvert de tuiles plates et éclairé par des lucarnes en arc segmentaire, à fronton triangulaire et yeux-de-bœufs. Bâtiment édifié en moellons de pierre apparents en façade est et enduits sur les autres façades. Baies rectangulaires et à linteau délardé. Maison flanquée en façade est d'une cuverie de plan rectangulaire comprenant un rez-de-chaussée et un comble à surcroît. Toit à croupes couvert de tuiles plates et éclairé par une lucarne pendante. Bâtiment édifié en moellons de pierre apparents. Baies rectangulaires, oblongues et oculi. Chiffre et chronogramme dans l'agrafe de la porte charretière : "G.P / 1889". Deuxième cuverie de plan rectangulaire implantée à l'ouest de la maison, comprenant un rez-de-chaussée et un étage de comble. Toit brisé à croupes et à égouts retroussés couvert de tuiles plates et éclairé par des lucarnes. Bâtiment édifié en moellons de pierre enduits. Baies rectangulaires et en anse de panier. Parcelle fermée sur la rue par un mur en pierre et une porte piétonne.

Siècle (en quarts de siècle): 18e siècle ; 19e siècle ; 21e siècle  
Date précise: 1889 ; 2009  
Diagnostic: Bâtiments présentant les caractéristiques des ensembles viti-vinicoles du 19e siècle, avec la construction d'une nouvelle cuverie en 2009 présentant une architecture qui s'intègre dans le contexte.

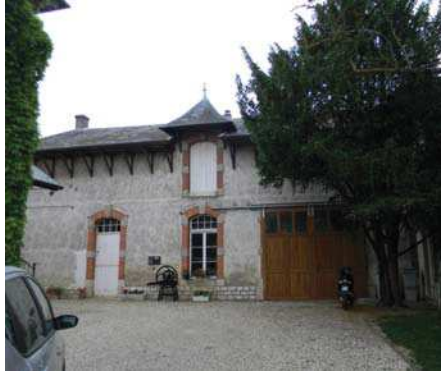
N° 1005

Titre courant: **établissement vinicole dit domaine René Engel**

Commentaire descriptif: Ensemble sur cour comprenant une maison de maître au centre de la cour et un bâtiment d'exploitation au sud. Maison de plan rectangulaire comprenant une cave, un rez-de-chaussée et deux étages dont un de comble. Toit à croupes couvert d'ardoises et éclairé par une lucarne-pignon, des chiens-assis et des vélux. Bâtiment édifié en moellons de pierre enduits. Baies rectangulaires, oblongues et en arc segmentaire. Balcon en fer forgé au premier étage de la travée centrale. Escalier menant au premier étage de la façade sud avec garde-corps en fer forgé et auvent. Bâtiment d'exploitation de plan rectangulaire implanté au sud de la maison, comprenant un rez-de-chaussée et un comble à surcroît. Toit à longs-pans couvert d'ardoises et éclairé par une lucarne pendante surmontée d'un toit en pavillon. Bâtiment édifié en moellons de pierre enduits. Baies rectangulaires et en arc segmentaire avec encadrement de brique. Ensemble fermé par un mur en pierre couvert de tuiles mécaniques.

Diagnostic: Bâtiments présentant les caractéristiques des ensembles viti-vinicoles du 20e siècle avec cuverie implantée sous la maison.

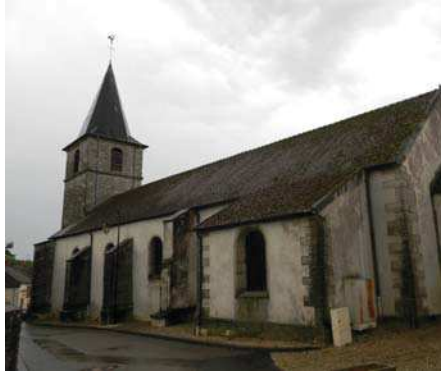
N° 1006

Titre courant: **église Saint-Martin**

Commentaire descriptif: Eglise de plan en croix latine construite en moellons de pierre enduits sauf pour la façade est où ils sont apparents et pour le portail qui est en pierre de taille. Contreforts et soubassement en pierre. Toit à longs-pans couverts de tuiles plates. Tour-clocher carrée en façade orientale couverte d'une flèche polygonale en ardoises et à égouts retroussés. Portail aménagé dans la tour-clocher. Il se compose d'une baie rectangulaire surmontée d'un tympan aveugle en plein-cintre et encadrée par des pilastres. Inscription : "Ce clocher a été rebâti suivant le traité reçu Boiteuxnt anuit le 28 iult / 1772 sous la conduite de M. Amant SELOUDRE alors curé de cette paroisse". Clocher percé de baies en plein-cintre. Nef comprenant quatre travées, percée de baies en plein-cintre. Transept percé de baies en plein-cintre. Chevet avec chapelle absidiale.

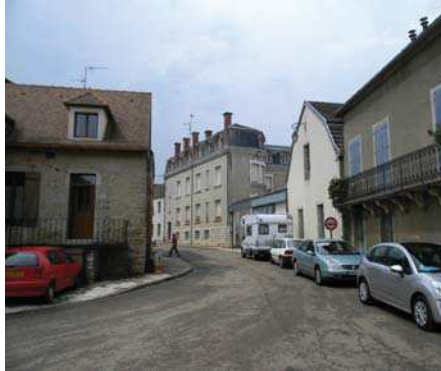
N° 1007

Dénomination: établissement vinicole  
Titre courant: **établissement vinicole dit domaine Gros Frère et Sœur**  
Adresse: Grands-crus (rue des) 6  
Références cadastrales: 2011 AL 335  
Commentaire descriptif: Demeure de plan en T implantée perpendiculairement à la rue, comprenant un étage de soubassement, un rez-de-chaussée surélevé et deux étages dont un de comble. Toits brisés couverts d'ardoises et éclairés par des lucarnes en plein-cintre et des œils-de-bœuf. Avant-corps en façade est sur cour couvert d'un toit en pavillon d'ardoises. Bâtiment édifié en moellons de pierre crépis avec soubassement en pierre. Baies rectangulaires et en plein-cintre. Escalier en pierre à doubles volées convergentes avec balustrade en fer forgé menant au rez-de-chaussée de la façade est. Perron protégé par une marquise. Bâtiments d'exploitation au nord et à l'est de la cour.  
Siècle (en quarts de siècle): 18e siècle ; 19e siècle

Diagnostic: Bâtiments sur cour présentant les caractéristiques des ensembles viti-vinicoles, avec des particularités architecturales remarquables pour la demeure, très visible depuis l'espace public.  
Etat  Bon état apparent  Bon niveau (authenticité)  
 Menacé  Remanié  
 Vestiges  Dénaturé

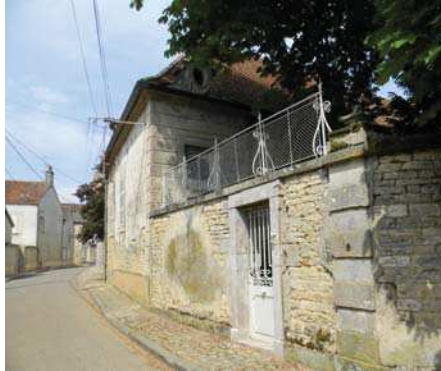
N° 1008

Titre courant: **maison ; ancien rendez-vous de chasse des ducs de Bourgogne**

Commentaire descriptif: Ensemble comprenant une maison implantée au sud de la parcelle et un bâtiment d'exploitation au nord, tous deux, perpendiculaires à la rue. Maison de plan rectangulaire comprenant un rez-de-chaussée surélevé et un étage de comble. Toit à croupes couvert de tuiles plates et éclairé par des lucarnes, œil-de-boeuf et des tabatières. Bâtiment édifié en moellons de pierre partiellement enduits avec chaînes d'angle en pierre de taille. Baies rectangulaires. Escalier en pierre menant au rez-de-chaussée de la façade sud, surmonté d'une marquise. Bâtiment d'exploitation de plan rectangulaire comprenant un rez-de-chaussée et un comble à surcroît. Toit à demi-croupes couvert de tuiles plates et de tuiles mécaniques et éclairé par une lucarne pendante. Bâtiment édifié en maçonnerie de brique partiellement enduits. Baies en arc segmentaire avec encadrement de brique.

Diagnostic: Ensemble viti-vinicole aux caractéristiques architecturales intéressantes et dont l'histoire revêt une grande importance pour le domaine de la Romanée-Conti.

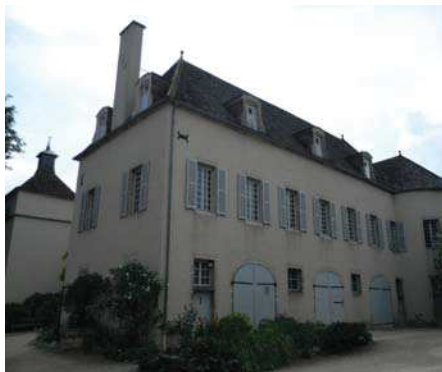
N° 1009

Dénomination: établissement vinicole  
Titre courant: **établissement vinicole dit château de Vosne, domaine Liger-Bélaïr**  
Adresse: Château (rue du) 1  
Références cadastrales: 2011 AL 29  
Commentaire descriptif: Bâtiment de plan rectangulaire flanqué d'une tour d'escalier en façade nord, implanté à l'ouest de la cour, comprenant une cave, un rez-de-chaussée et deux étages dont un de comble. Toit à croupes et toit en poivrière couverts de tuiles plates et éclairé par des lucarnes à linteau délardé. Bâtiment édifié en moellons de pierre enduits. Baies rectangulaires et en anse de panier.  
Siècle (en quarts de siècle): 17e siècle  
Diagnostic: Premier édifice constituant le domaine, présentant les caractéristiques architecturales des demeures du 18e siècle en bon état.  
Etat  Bon état apparent  Bon niveau (authenticité)  
 Menacé  Remanié  
 Vestiges  Dénaturé

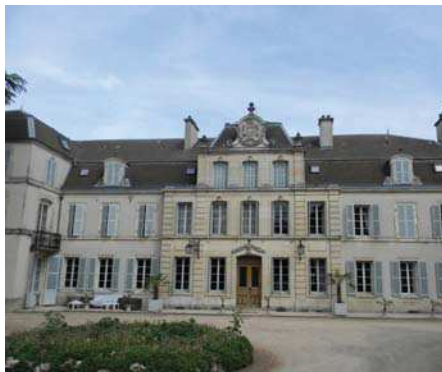
N° 1010

Titre courant: **demeure ; château de Vosne, domaine Liger-Bélaïr**

Commentaire descriptif: Bâtiment de plan rectangulaire flanqué d'une extension récente en façade nord, implantée à l'est de la cour, comprenant une cave, un rez-de-chaussée surélevé et deux étages dont un de comble. Toit brisé à croupes couvert d'ardoises et éclairé par des lucarnes en arc segmentaire et des vélux. Les cinq travées centrales forment un léger avant-corps au rez-de-chaussée et au premier étage et un étage d'attique partiel au niveau du comble surmonté d'un édicule sculpté d'un blason. Bâtiment édifié en moellons de pierre enduits et en pierre de taille pour l'avant-corps. Baies rectangulaires, en arc segmentaire, en plein-cintre et à linteau délardé.

Diagnostic: Bâtiment présentant les caractéristiques architecturales des demeures du milieu du 19e siècle.

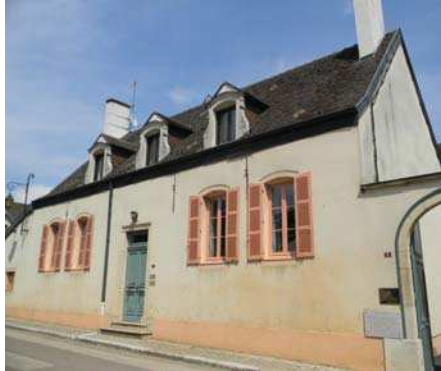
N° 1012

Titre courant: **établissement vinicole dit domaine Gros ; domaine Georges Mugneret et Mugneret-Gibourg**

Commentaire descriptif: Ensemble de bâtiments sur cour formant un U, composé de maisons d'habitations et de bâtiments d'exploitation. Maisons de plan en L comprenant une cave, un rez-de-chaussée surélevé et deux étages dont un de comble. Toits brisés et toit à longs-pans couverts de tuiles plates et éclairés par des lucarnes en arc segmentaire et des vélux. Bâtiments édifiés en moellons de pierre enduits et crépis. Baies à linteau délardé et rectangulaires. Ensemble fermé sur la rue par une porte charretière couverte d'un arc en anse de panier et une porte piétonne.

Diagnostic: Ensemble d'édifices à cour commune présentant les caractéristiques des bâtiments du 18e siècle.

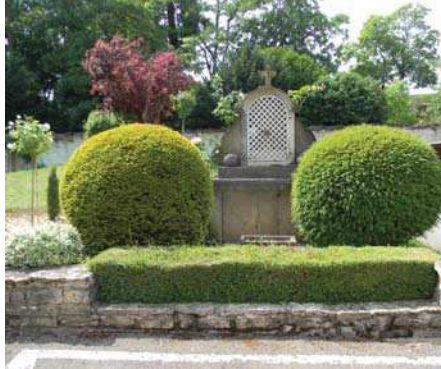
N° 1013

Dénomination: oratoire  
Titre courant: **oratoire**  
Adresse: Communes (rue des)  
Références cadastrales: 2011 AL 358  
Commentaire descriptif: Oratoire en pierre composé d'une niche surmontée d'une croix latine.

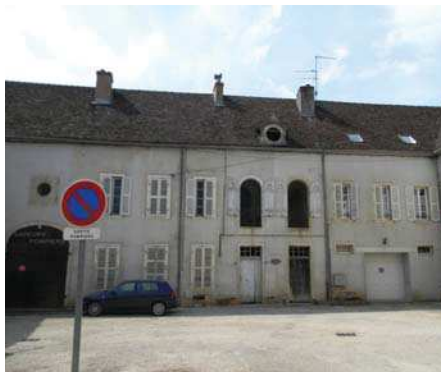
N° 1014

Titre courant: **immeuble à logements**

Commentaire descriptif: Bâtiment de plan rectangulaire implanté parallèlement à la rue, comprenant un rez-de-chaussée et deux étages dont un de comble. Toit à longs-pans couvert de tuiles plates et éclairé un œil-de-bœuf et des vélux. Bâtiment édifié en moellons de pierre enduits. Baies rectangulaires, oblongues et en plein-cintre.

Diagnostic: Bâtiment présentant des caractéristiques architecturales originales, particulièrement visible depuis l'espace public.

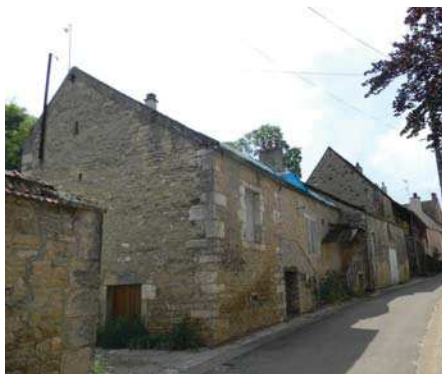
N° 1015

Titre courant: **maison de vigneron**

Commentaire descriptif: Logis de vigneron de plan rectangulaire flanqué d'une cuverie en façade ouest. Logis comprenant une cave et un rez-de-chaussée surélevé. Toit à longs-pans couvert de tuiles plates. Bâtiment édifié en moellons de pierre apparents. Baies rectangulaires. Deux escaliers droits en façade nord menant au rez-de-chaussée, avec gardes-corps métalliques et auvent pour l'un d'eux.

Diagnostic: Bâtiment présentant les caractéristiques des logis de vigneron datant du 18e siècle.

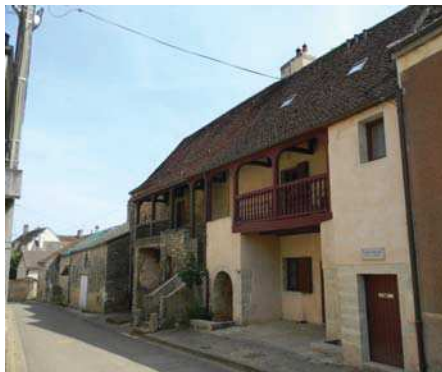
N° 1016

Titre courant: **maison de vigneron**

Commentaire descriptif: Maison de plan rectangulaire flanquée d'une cuverie en façade est, comprenant une cave, un rez-de-chaussée et un étage. Toit à longs-pans couvert de tuiles plates et éclairé par des vélux. Bâtiment édifié en moellons de pierre apparents pour la partie est et enduits pour la partie ouest. Baies rectangulaires, en plein-cintre et oblongues. Porte charretière couverte d'un arc en anse de panier. Escalier en pierre composé d'une première volée centrale et d'une deuxième volée double à montée divergente menant au premier étage en façade nord à galerie haute ouverte, avec balustrades en bois surmontée d'un auvent formé par la toiture.

Diagnostic: Bâtiment présentant les caractéristiques des logis de vigneron datant du 18e siècle, particulièrement intéressant pour l'histoire de la Romanée-Conti. La présence de cette galerie est surprenante en Côte de Nuits il s'agit probablement d'un modèle importé du nord-Mâconnais). Il s'agit d'une des maisons de vigneron les plus remarquables du territoire.

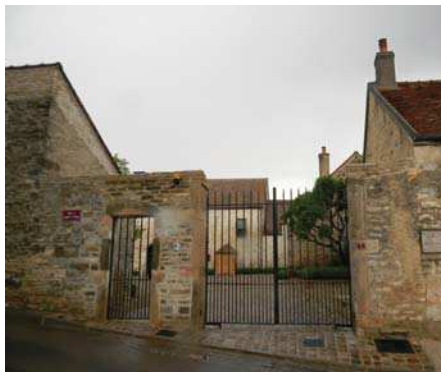
N° 1017

Titre courant: **établissement vinicole dit Société civile du domaine de la Romanée-Conti**

Commentaire descriptif: Ensemble d'édifices comprenant un bâtiment d'exploitation au nord de la parcelle, un deuxième en retour implanté à l'est, une tourelle accolée à un autre bâtiment d'exploitation au sud-est et un dernier bâtiment au sud-ouest. Le bâtiment d'exploitation au nord, ancien vendangeoir, de plan rectangulaire, comprend un rez-de-chaussée et un étage. Toit à longs-pans couvert de tuiles plates et éclairé par 41 vélux. Bâtiment édifié en moellons de pierre apparents et enduits sur la façade nord. Baies rectangulaires, en arc segmentaire et oculi. Escalier en pierre menant au premier étage en façade sud. Autres bâtiments d'exploitation, de plan rectangulaire, comprenant un rez-de-chaussée et un étage ou de plain-pied. Toits à longs-pans couverts de tuiles plates éclairés par des vélux pour le bâtiment au sud-est. Bâtiments édifiés en moellons de pierre apparents, avec joints beurrés sur certaines façades. Baies rectangulaires, en plein-cintre et en accolade. Tourelle comprenant un rez-de-chaussée et trois étages. Toit en poivrière couvert de tuiles plates. Bâtiment édifié en moellons de pierre enduits. Baies rectangulaires. Présence de contreforts sur les façades sur rue. Ensemble clos par un mur en pierre et une porte piétonne.

Diagnostic: Ensemble présentant les caractéristiques des domaines viti-vinicole du 13e siècle, malgré de forts remaniements. Intérêt historique fort quant au témoignage de la présence des moines dans la création des grandes exploitations viticoles. Intérêt économique quant à la renommée du domaine à l'échelle internationale.
