SYNDICAT MIXTE DES EAUX DE VOSNE-ROMANEE

Etude hydrogéologique

Decembre 2010

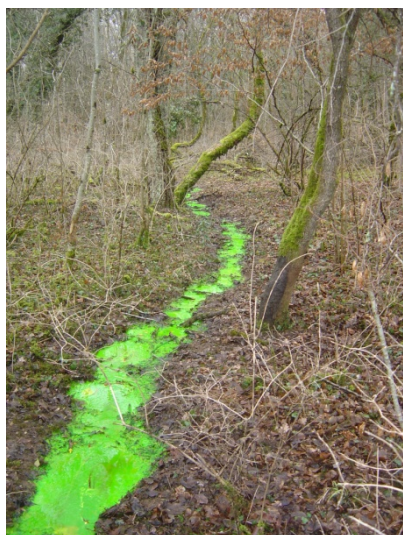
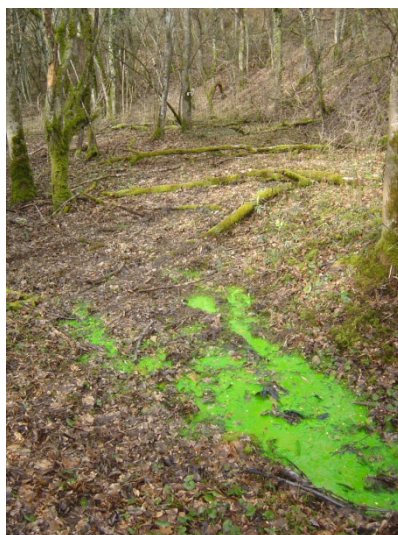
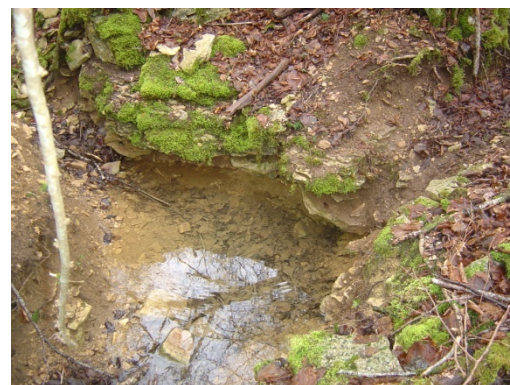
De gauche à droite :

- *Ruisseau de la Combe Bichet*
- *Perte*
- *Source de la Combe Bichet*

Le traçage global réalisé dans le cadre de cette étude a été effectué depuis une perte située à proximité du terrain de moto-cross de Reulle-Vergy (Combe Bichet). La figure 05 présente le point d'injection et les points de suivi mis en place. L'injection du colorant s'est déroulée en période de nappe haute, avec des conditions humides et au niveau d'une perte naturelle. Il s'agit de conditions de traçage idéales par rapport au contexte à étudier.

Le débit du petit ruisseau était de 0,2 L/s avant et après l'injection. Une petite mare (utilisée pour abreuver le gibier) a été exploitée afin d'augmenter temporairement le débit à 1 L/s lors de l'injection. La quantité de fluorescéine mise en œuvre est de 4 kg. L'injection s'est déroulée le mardi 23 février 2010 entre 12h30 et 14h30.

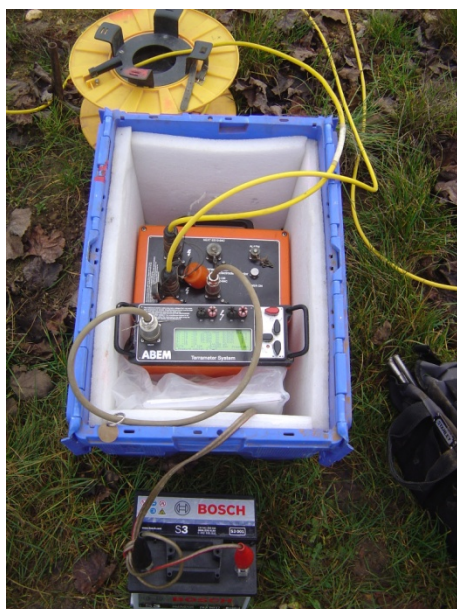
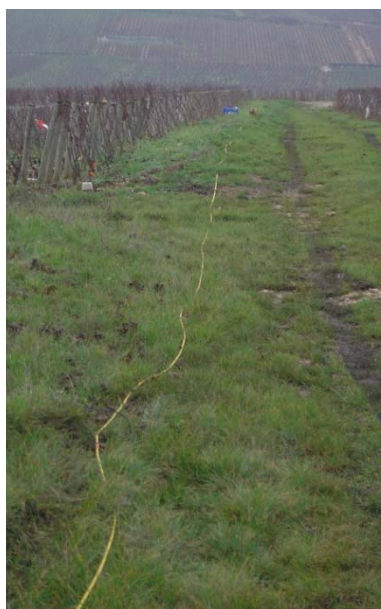
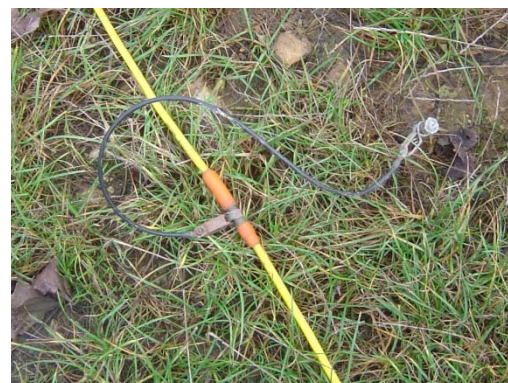
De gauche à droite :

- *Résistivimètre*
- *Réseau d'électrodes*
- *Détail d'une électrode*

Ce type de prospection est basé sur la propriété des terrains à conduire un courant électrique injecté dans le sol, en fonction de leur nature lithologique. Ainsi, les formations sont d'autant plus conductrices qu'elles sont argileuses, saturées en eau ou que le rocher est altéré, et d'autant plus résistantes qu'elles sont grossières, sèches ou que le rocher est sain.

Les panneaux électriques permettent d'obtenir une coupe de la répartition des terrains en fonction de leur résistivité « vraie » sur une profondeur d'investigation dépendant de la géométrie du dispositif. Dans la pratique, ces panneaux consistent en la mise en place d'un réseau d'électrodes disposées linéairement et régulièrement espacées. Un résistivimètre branché à ce réseau, pilote une séquence programmée de mesures. Une mesure consiste en l'injection d'un courant dans le sol et en la mesure de la différence de potentiel générée par le passage de ce courant.

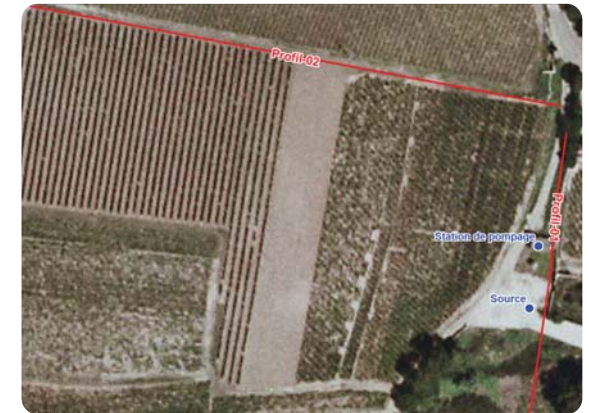
Figure 07 - Panneaux électriques

La figure 07 présente les résultats obtenus lors de cette prospection (une figure 07b manipulable est ajoutée dans la version informatique du rapport).

Il n'existe pas de coupe géologique de l'ouvrage. Compte-tenu des informations collectées, il semblerait que cet ouvrage se trouve dans des formations sableuses oligocènes. La base du puits se situe vraisemblablement dans des niveaux argileux. Ces indications apparaissent sur la figure 07.

Le profil n°1 a été réalisé au droit des installations de pompage et de traitement, qui comportent des réseaux enterrés et des infrastructures souterraines. Ces ouvrages, en modifiant les conditions de propagation du courant injecté, peuvent conduire à l'obtention de couches ou d'entités géoélectriques fictives, sans réalité géologique. Ces éléments ont été pris en compte dans l'interprétation.

Ces lentilles sont toutes incluses dans une formation essentiellement argileuse (imperméable) et à l'origine des nombreuses émergences rencontrées dans ce secteur. Il est possible que cette formation soit propice à une mise en charge de l'aquifère. Enfin, une formation résistante a été identifiée en partie inférieure du profil. En l'état actuel, il n'est pas possible de l'attribuer à un horizon graveleux ou à un compartiment calcaire faisant partie du faisceau de failles de la Côte. Il paraît probable qu'il s'agisse d'un horizon graveleux.

L'interprétation des deux profils en trois dimensions montre que les lentilles sableuses du profil 01 sont vraisemblablement connectées à la formation sableuse identifiée sur le second profil. Cette formation aquifère pourrait être mise en charge par l'horizon argileux.

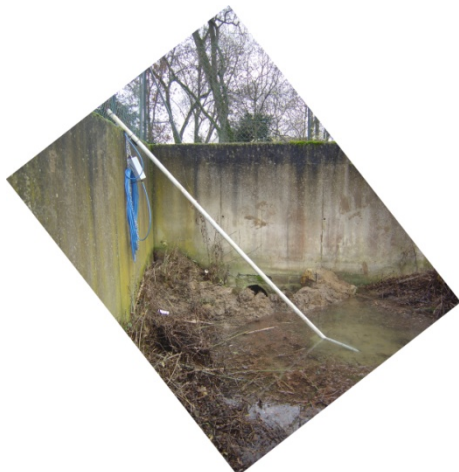
Conditions d'émergences de la source

Compte-tenu de la présence d'un bassin d'orage à proximité du puits de Vosne-Romanée, différentes mesures ont été effectuées afin de préciser l'action du pompage sur celui-ci, les conditions d'émergence de la source et de qualifier la vulnérabilité de l'ouvrage.

Afin d'identifier l'action du pompage sur les émergences se trouvant au fond du bassin d'orage, ce dernier a été équipé d'un enregistreur de niveau. Un petit barrage a été confectionné afin de relever artificiellement le niveau d'eau et de bénéficier d'une plus grande amplitude sur les variations observées.

La chronique montre qu'il existe bien une action du pompage sur le niveau d'eau observé dans le bassin d'orage. Compte-tenu des résultats acquis grâce aux mesures géophysiques et aux mesures de conductivité, l'action du pompage pourrait ne pas s'effectuer directement sur le bassin d'orage mais via le rabattement d'une portion de l'aquifère situé en amont des deux ouvrages et contribuant à leur alimentation. Le bassin constituant un point d'émergence des eaux souterraines, son débit de fuite (hors précipitations) va fluctuer en fonction des pompages. Une sollicitation directe semble donc exclue.
